## シュリンクバック(シース収縮)対策品のご紹介

## シュリンクバック対策部品・製品

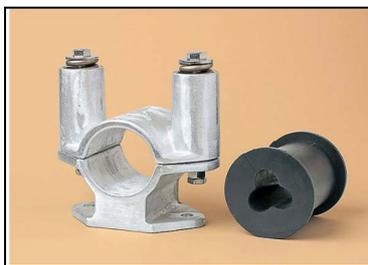
#### ②スプリング式アルミクリート

内蔵のスプリングがゴムスペーサーに一定の圧力を加えることで、収縮を抑制する効果があります。既設ケーブル等にも取付可能です。

※上記3部品を取り付ける際には、ケーブルシース端より1m以内に取り付けることが望ましいです。

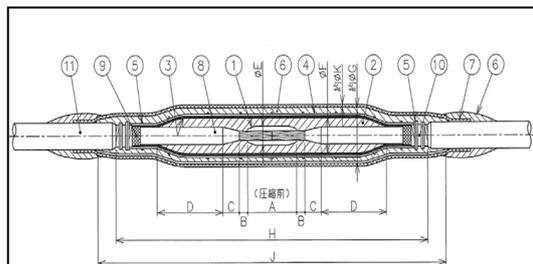
④テープ巻形直線接続材料  
(熱収縮チューブ付き)

テープ巻で接続部を形成する直線接続材料です。

ケーブルシースの収縮を抑制する熱収縮チューブが付属している仕様です。

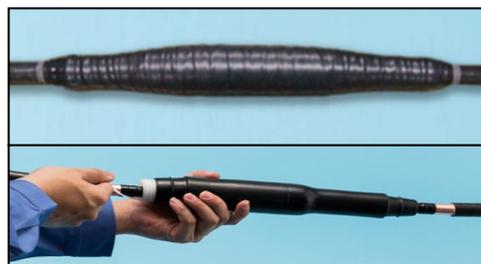
⑤常温収縮直線接続材料  
(熱収縮チューブ付き)

絶縁筒本体に常温収縮工法を採用し、作業性に優れる直線接続材料です。

ケーブルシースの収縮を抑制する熱収縮チューブが付属している仕様です。
